СИГУРНИ ПУТНИ ОБЈЕКТИ: МОСТОВИ, НАДВОЖЊАЦИ, НАДПУТЊАЦИ – СТАЛНА БРИГА ПУТЕВА СРБИЈЕ

ЗАВРШЕНИ ПУТНИ ОБЈЕКТИ у 2024.г.:

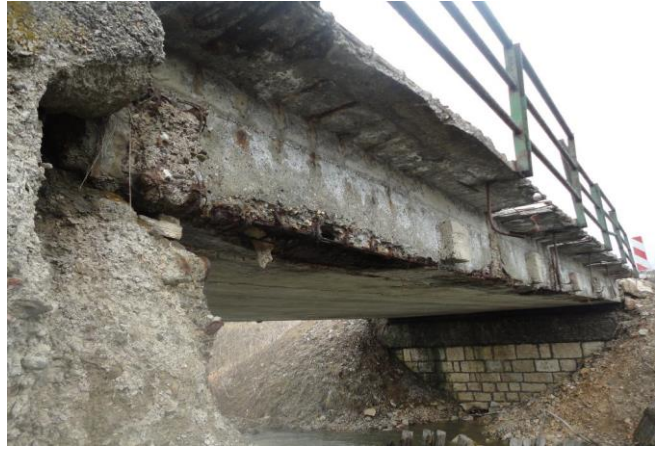
Стање моста пре радова

Стари мост је био распона 11,50м, док је светли отвор био 11,00м. Ширина коловозе је била 6,00 м, док је укупна ширина са пешачким стазама била 7,20м. Главни носачи су били оштећени а на пешачким стазама су биле рупе. Мост је био у „С“ кривини и представљао је опасност на путу.

Изградња новог моста обухватила је изградњу девијације и постављање привремене саобраћајне сигнализације, рушење старог, радове на изради приступних путева и постављање нове сигнализације и опреме пута, уређење речног корита у зони испод и око моста.

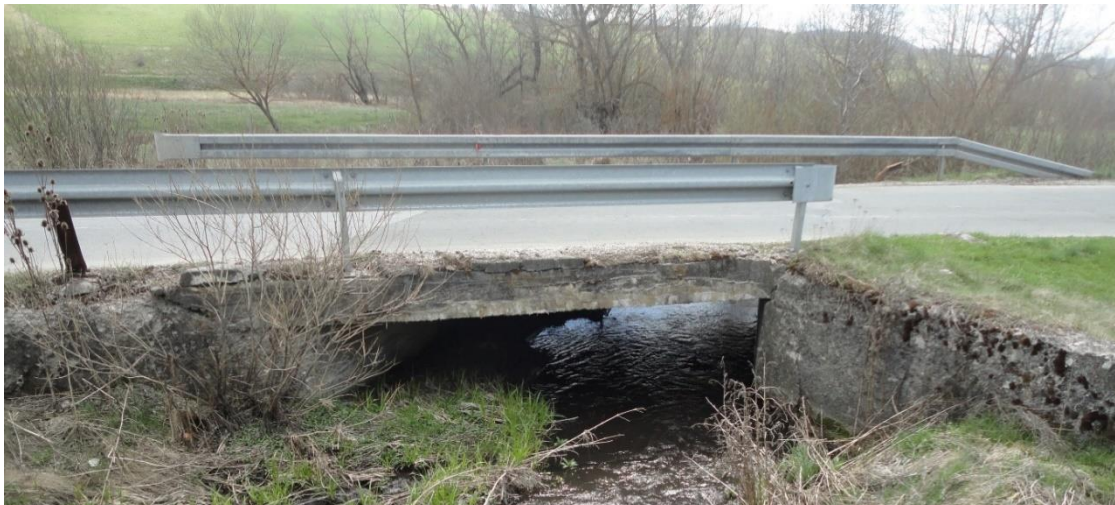
Стање моста пре радова

Стари пропуст је био распона 4,20м. Ширина коловозе је била 4,90 м , ивичне греде су ширине 2 x 0.50м док је укупна ширина са ивичним гредама била 5,90м.

Пешачке стазе нису постојале. Одбојна ограда је била постављена на пешачким стазама на 0,20м од ивице коловоза тако да је између ограда било укупно 5,30м ширине што је представљало значајно сужење и опасност на путу. Ширина асфалтног коловоза, пре и после пропуста, износи 7.10 m са обостраним банкинама од по 1.20 m ширине , сужење асфалтног коловоза на ширину од 4.90 m на делу пропуста представља опасност по учеснике у саобраћају.

Изградња новог пропуста обухватила је изградњу девијације и постављање привремене саобраћајне сигнализације, рушење старог, радове на изради приступних путева и постављање нове сигнализације и опреме пута, уређење речног корита у зони спод и око пропуста.

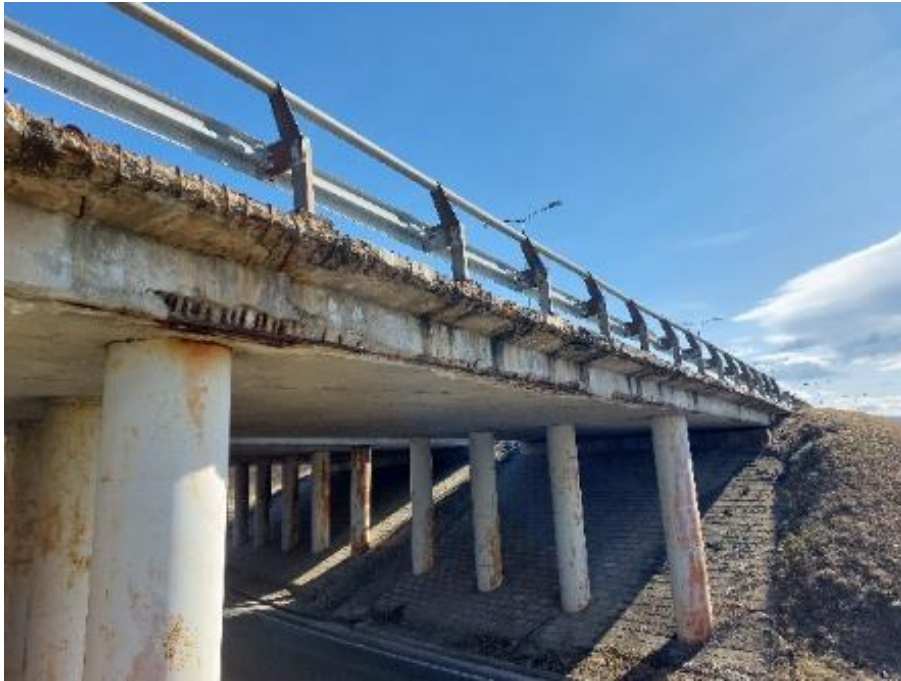
Стање моста пре радова

На обе конструкције моста су изведене ревизионе стазе у нивоу коловоза без уздигнутог ивичњака и решеног одводњавања, па се целокупна вода са коловоза слива преко ивичних елемената што проузрокује озбиљна оштећења ивичним елементима и отпадање бетона у саобраћајни профил испод моста.

У склопу рехабилитације изведени су следећи радови: на обе конструкције моста су израђене нове ревизионе стазе са уздигнутим ивичњаком, санирана су оштећења бетонских површина обалних стубова, санирана површина средњих стубова, постављена нова еластично одбојна ограда, изведене нове дилатације и саниране кегле на мосту.

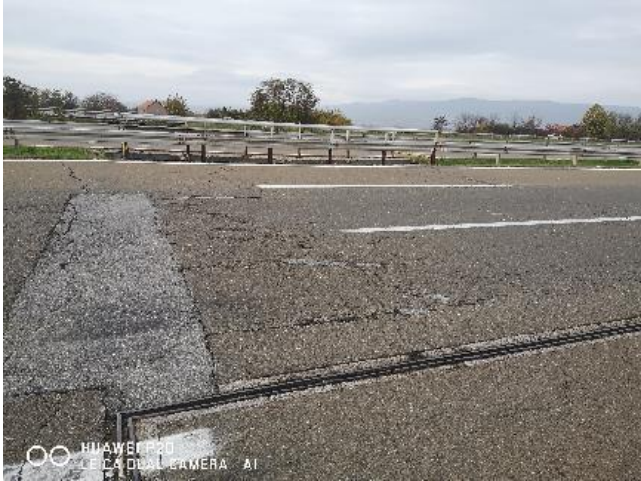
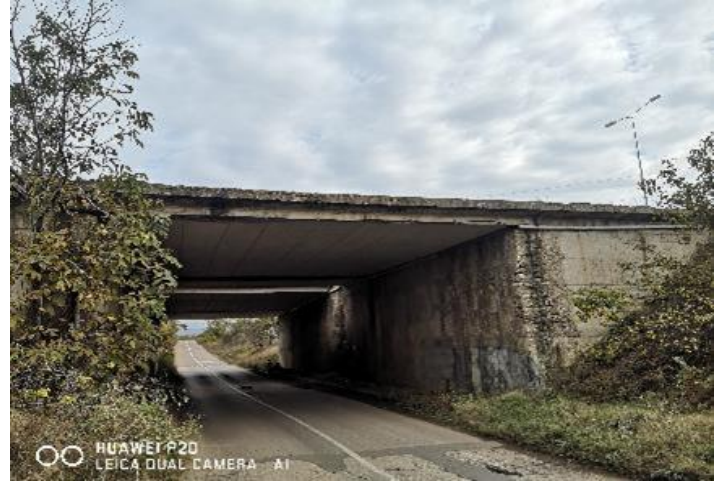
Стање моста пре радова:

Конструкције моста нису интегралне, а на објекту постоје подужне и попречне дилатације. Обе конструкције моста су фундиране плитко. На мосту не постоји контролисан систем одводњавања. Ивични елементи моста – ревизионе стазе су изведене у нивоу са коловозом и вода са коловоза се слободно слива преко ивичних елемената моста.

Коловозни застор на мосту је у лошем стању са јасно видљивим оштећењима. У зонама подужних дилатација је видно оштећена са уочљивом корозијом арматуре и заштитног слоја бетона. Еластична ограда на мосту није адекватна актуелним прописима о системима задржавања возила на објектима.

У циљу повећања сигурности и безбедности саобраћаја као и очувања и заштите путног објекта у склопу рехабилитације на објекту су изведени радови на укидању попречних и подужних дилатација, израда нове коловозне плоче, санација оштећеног бетона обалних стубова, израда ревизионих стаза са издигнутим ивичњаком, замена коловозног застора на мосту и прилазима мосту и израда нових асфалтних дилатација, уклањање постојеће и постављање нове заштитне еластично-одбојне ограде.

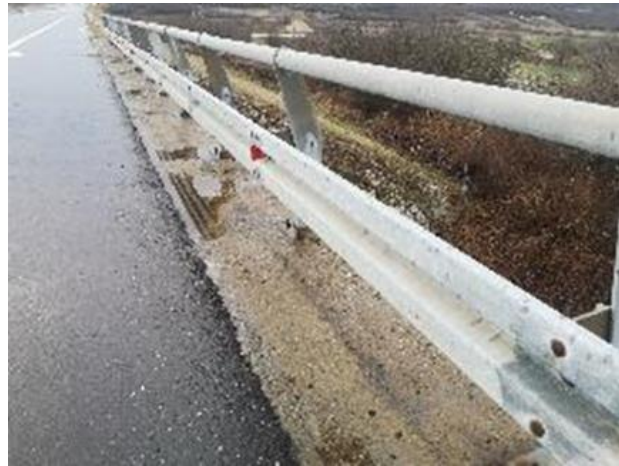
Стање моста пре радова:

Ревизионе стазе на мосту су изведене у нивоу са коловозом без уздигнутог ивичњака и решеног одводњавања, па се целокупна вода са коловоза слива преко конзола што проузрокује озбиљна оштећења на конзолама, а вода са коловоза се сливала на главне носаче. На мосту су биле челичне дилатације које су услед оштећења потконструкције пропуштале воду која се сливала у ослоначке зоне. Подручје испод моста и корито реке је доста запуштено, зарасло у шибље и вегетацију; приметно је писуство комуналног отпада, остатака лешева животиња, као и шута и асфалта отпалог са моста. Постојећи коловоз на мосту је у задовољавајућем стању; коловоз је пресвучен 2020.г

Рехабилитација је обухватила: на обе конструкције моста су израђене нове ревизионе стазе са уздигнутим ивичњаком, успостављен функционални систем одводњавања постављањем сливника, санирана су оштећења бетонских површина обалних стубова, постављена нова еластично одбојна ограда, изведене нове дилатације, саниране кегле на мосту и очишћено је корито реке и профил испод моста.
