СИГУРНИ ПУТНИ ОБЈЕКТИ: МОСТОВИ, НАДВОЖЊАЦИ, НАДПУТЊАЦИ – СТАЛНА БРИГА ПУТЕВА СРБИЈЕ

ЗАВРШЕНИ ПУТНИ ОБЈЕКТИ у 2024.г.:

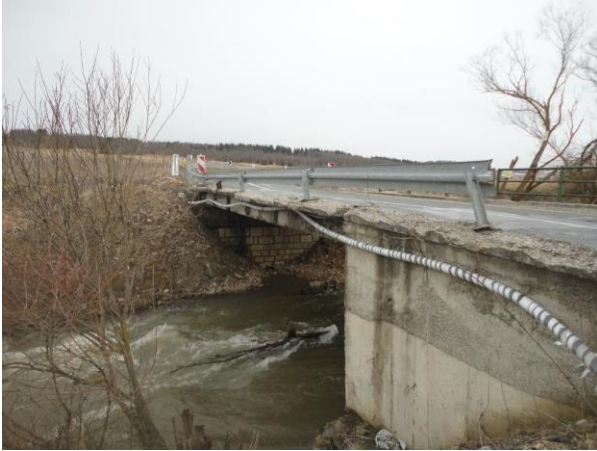
Стање моста пре радова

Стари мост је био распона 11,50м, док је светли отвор био 11,00м. Ширина коловозе је била 6,00 м, док је укупна ширина са пешачким стазама била 7,20м. Главни носачи су били оштећени а на пешачким стазама су биле рупе. Мост је био у „С“ кривини и представљао је опасност на путу.

Изградња новог моста обухватила је изградњу девијације и постављање привремене саобраћајне сигнализације, рушење старог, радове на изради приступних путева и постављање нове сигнализације и опреме пута, уређење речног корита у зони испод и око моста.

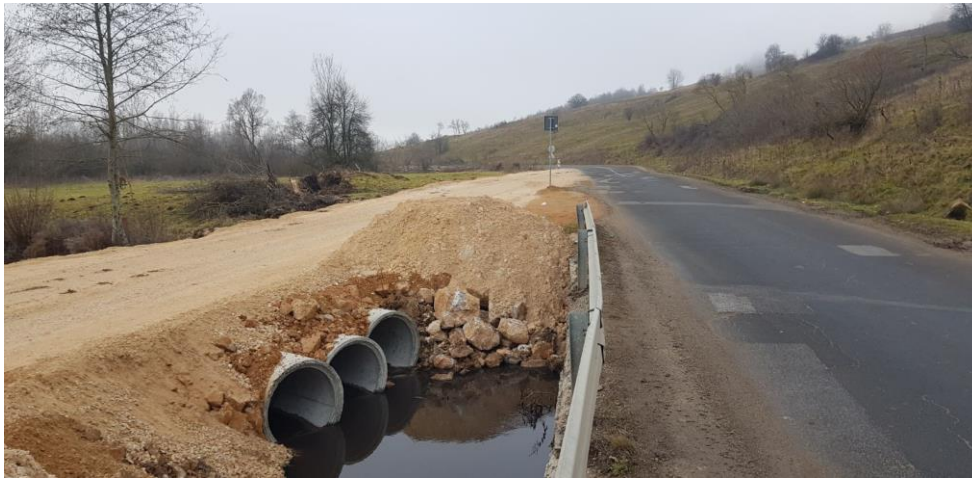
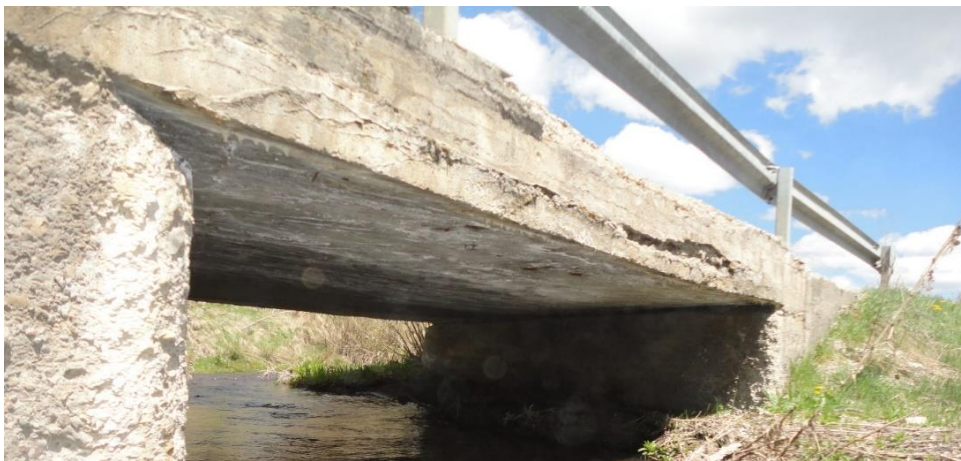
Стање моста пре радова

Стари пропуст је био распона 4,20м. Ширина коловозе је била 4,90 м , ивичне греде су ширине 2 x 0.50м док је укупна ширина са ивичним гредама била 5,90м.

Пешачке стазе нису постојале. Одбојна ограда је била постављена на пешачким стазама на 0,20м од ивице коловоза тако да је између ограда било укупно 5,30м ширине што је представљало значајно сужење и опасност на путу. Ширина асфалтног коловоза, пре и после пропуста, износи 7.10 m са обостраним банкинама од по 1.20 m ширине , сужење асфалтног коловоза на ширину од 4.90 m на делу пропуста представља опасност по учеснике у саобраћају.

Изградња новог пропуста обухватила је изградњу девијације и постављање привремене саобраћајне сигнализације, рушење старог, радове на изради приступних путева и постављање нове сигнализације и опреме пута, уређење речног корита у зони спод и око пропуста.

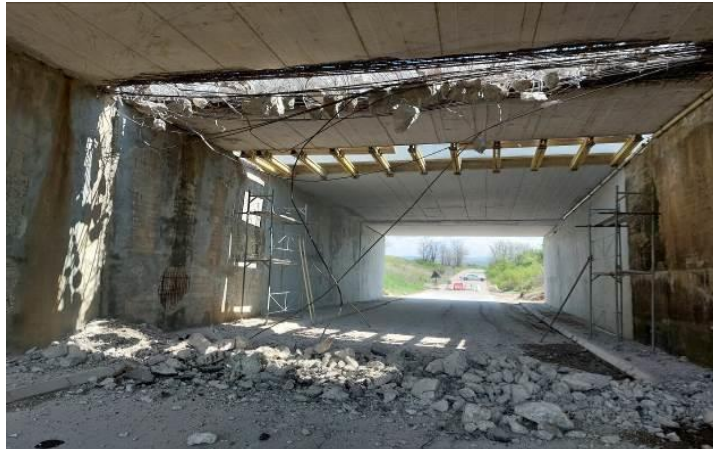
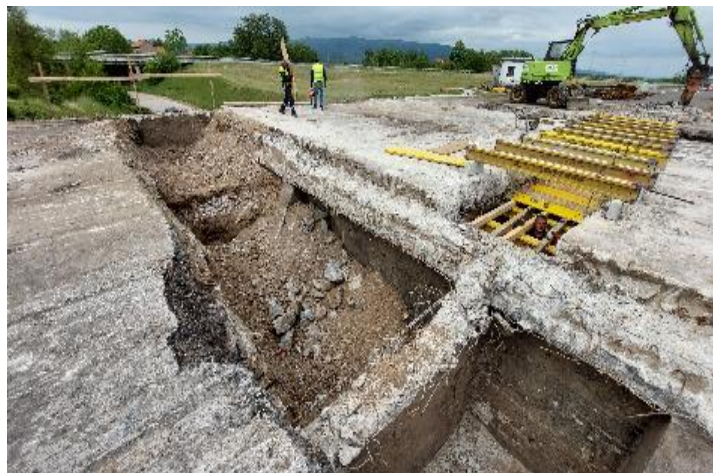
Радови у току

Коловозни застор на мосту је у лошем стању са јасно видљивим оштећењима. У зонама подужних дилатација је видно оштећена са уочљивом корозијом арматуре и заштитног слоја бетона. Еластична ограда на мосту није адекватна актуелним прописима о системима задржавања возила на објектима.

У циљу повећања сигурности и безбедности саобраћаја као и очувања и заштите путног објекта у склопу рехабилитације на објекту су изведени радови на укидању попречних и подужних дилатација, израда нове коловозне плоче, санација оштећеног бетона обалних стубова, израда ревизионих стаза са издигнутим ивичњаком, замена коловозног застора на мосту и прилазима мосту и израда нових асфалтних дилатација, уклањање постојеће и постављање нове заштитне еластично-одбојне ограде.
